鋭利なエッジとロープの切断

この文書は、UIAAの正会員であるノルウェークラトレフォルブンド（NKF）/ノルウェークライミング連盟（NCF）がノルウェー語で作成した「Skarpe kanter og taukutt」の英語翻訳です。

この文書は、NKF/NCFとUIAAの安全委員会の協力により作成されました。

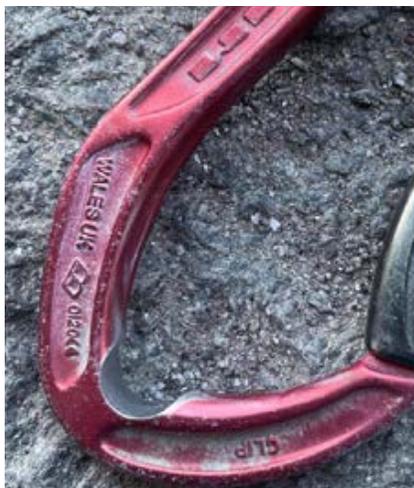
ビレイシステムでは、せん断力が一般的に発生しますが、ロープが滑る金属部分に鋭利なエッジがあると非常に危険です。特に、ルート上に長期間設置されているカラビナは、繰り返しのローワダウン（下降操作）によって摩擦し、深い溝が形成されることがあります。この溝の中に鋭利なエッジができることがあり、これが大きなリスクとなります。こうした溝は、ルート上の最初や2番目のボルトに設置されているカラビナや、ロープが方向を変えるオーバーハングの下にあるカラビナに多く見られます。これらのエッジは、指で触っても鋭さを感じないことが多いですが、ロープが強い負荷を受けて引き込まれると、十分に鋭利でロープを損傷させる可能性があります。最悪の場合、ロープが完全に切断されることもあります。以下の写真に示されているカラビナは、2022年にピーチェンの岩場にあるルート「アロハ」から取り外された、恒久的に設置されていたスリングに付属していたものです。このカラビナには、ロープが損傷したり切断されたりするリスクが現実的に存在していました。

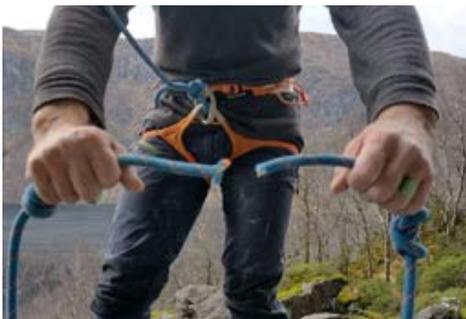
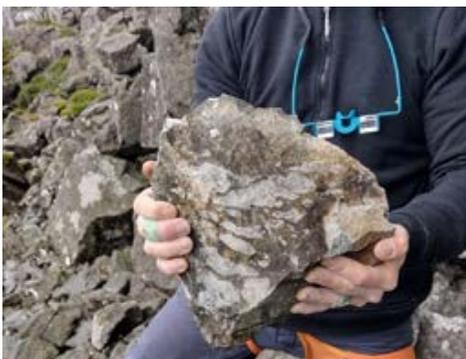
ヴァクスダールにあるヘッタ・クライミングエリアで、落石によってロープが切断される事故が発生しました。上の写真には切断されたロープが映っており、下の写真にはクライマーが踏んだ際に外れた岩が映っています。

落石がロープを切断する可能性があることは、（エッジに荷重がかかっているロープとは対照的に）比較的明白です。実際に、ロープが完全に切断されなかった場合も含めて、落石によってロープが損傷した事例を数えると、その数は10件以上にのびます。もちろん、落石はクライマー自身が負傷するリスクも伴うため、登攀中にはこれを可能な限り回避することが極めて重要です。クライマーにとって大切なのは、荷重をかける前にホールドやスタンスを慎重に評価し、賢明なルート選択を行うことです。一方、スポーツクライミングルートの開発者にとっては、ルートを開放する前に徹底的なクリーニング作業を行うことが不可欠です。これにより、落石リスクを減らし、安全性を確保できます。

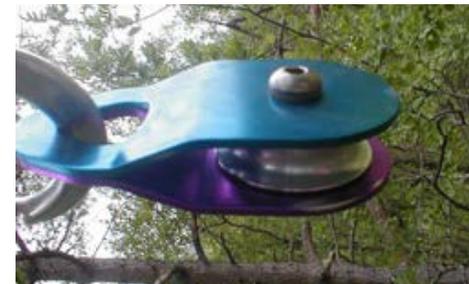
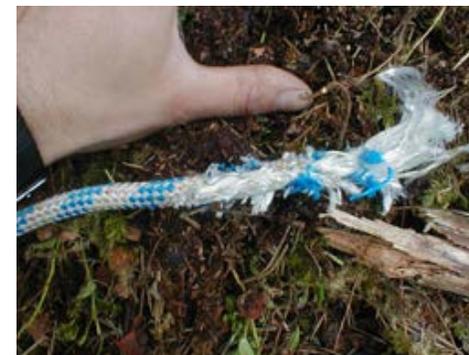
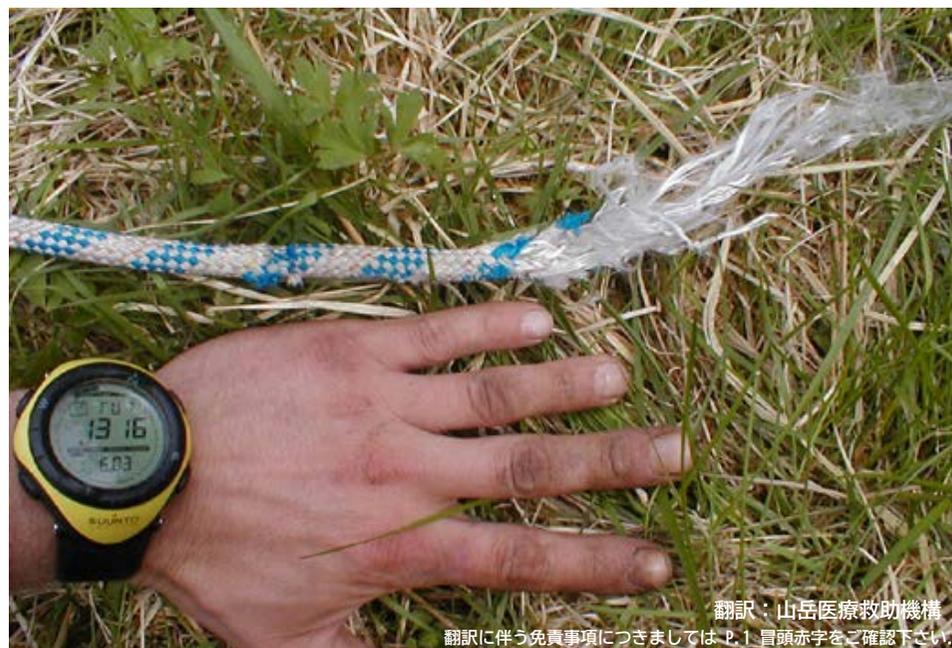
2003年6月、スンメーレでの事故

2003年6月、スンメーレにて、低伸縮ロープを使用したタイロリアントラバースで事故が発生しました。ティーンエイジャーの生徒がトラバースの終端に到達した際、ブレーキロープが最終動作を止めようとした瞬間に、タイロリアンロープが上下に少しバウンドし、トップアンカー部分で切断されました。

トップアンカーは角度が付けられた状態でリギングされており、ロープが自由に動けず、滑車のエッジに押し付けられていました。さらに、下部アンカーとして使われていた電柱がわずかに動揺し、前後に揺れ続けたため、張り詰めたロープに対して連続的に小さな引っ張りが発生していました。生徒たちが降下している間、これが持続的に影響しました。

破断箇所には、ロープの表皮から2~3mmほど内部まで溶解した跡があり、その後、コアの繊維が部分的に切断され、一部は引き裂かれていました。ロープは滑車の鋭利なエッジにこすられており、これが摩擦熱を生じ、最終的にロープのシース（外皮）とコア繊維の一部が溶けてしまいました。残りの繊維が荷重を支えきれなくなった時点で、ロープが切断されました。

幸いにも、この事故による負傷者はいませんでした。このページの写真には、切断されたロープと使用されていた滑車が映っています。

このタイロリアントラバースは不適切にリギングされており、ロープが滑車のエッジに押し付けられる形で設置されていたため摩擦熱が発生し続け、シース（外皮）とコア繊維が徐々に損傷しロープが徐々に弱まり、最終的に切断に至りました。

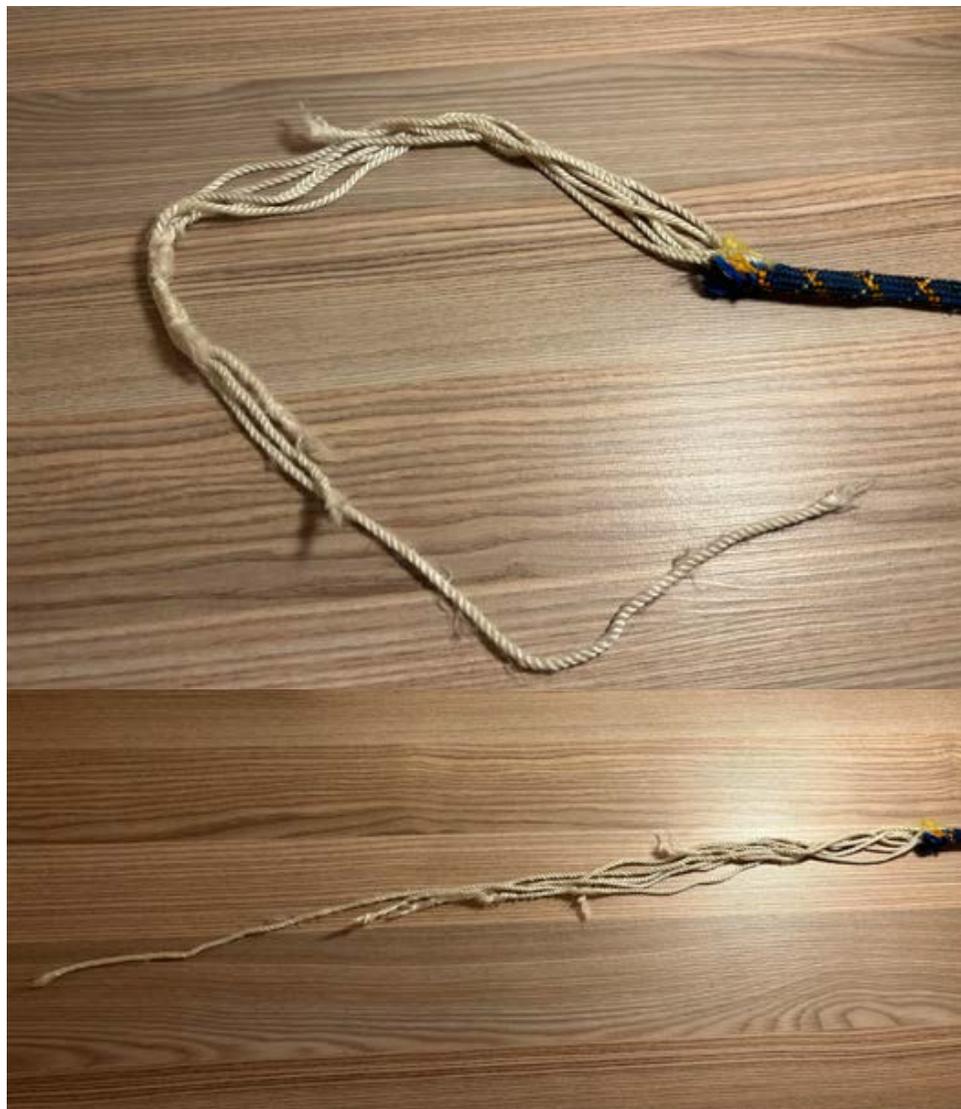
2003年6月、ホルナクスラ（ロムスダーレン）での事故

2003年6月、ロムスダーレンのホルナクスラにあるルート「Philipshave」で、クライマーがコントロールフォール（意図的な落下）を行いました。フォール中、適切に設置されたと思われたカムデバイスが荷重により外れました。片方のハーフロープ（ほぼ新品の8.5mmロープ）は、小さなコーナーの下にあるエッジに荷重がかかり、その結果、ロープが切断されました。このロープだけが上部3つのアンカーポイントに接続されていたため、落下距離が15mに及びました。クライマーは転倒し、頭を壁に打ち付け、額に切り傷を負いました。

事故後の調査で、ロープを切断したエッジが特定されました。エッジにはロープのシーズ（外被）繊維が多数残っており、フォールによって引き締まったロープが約30cmのレイバックエッジを引きずられていたことが判明しました。ハーフロープが最適な使い方ではなく、その結果として落下距離が不要に長くなってしまいました。

アップロードいただいた写真には、切断されたロープが映っています。エッジに押し付けられた際の摩耗痕が確認でき、摩擦熱や鋭利な接触が原因であることが推測されます。

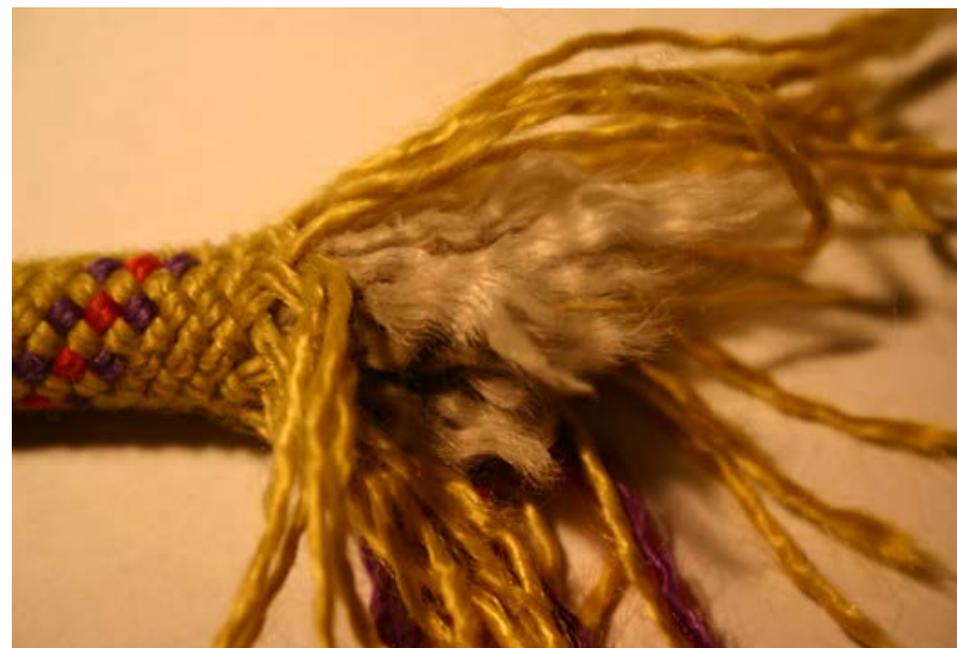
2005年6月、ハルダンゲル氷河

下の写真は、ハルダンゲル氷河（Hardangerjøkulen）で切断されたロープを示しています。

2005年6月、氷河インストラクターコース中に、1:3のホイストシステムを使用した救助訓練中に11mmのロープが切断されました。ロープが雪面に食い込まないようにするため、クレバス縁付近にバッグを置き、その上にロープを通していました。引き上げ作業は非常に重く、上部で2人が全力で引っ張っていた際に、ロープが突然鋭く切断されました。切断地点はクレバスの上部、バッグとクレバスに最も近い人の間にありました。クレバスにぶら下がっていた人は別の安全ロープに確保されていたため、誰も負傷しませんでした。

ロープが切断した箇所では、鋭利な物体と接触している様子は確認されませんでした。バッグも鋭利な物がなかったが調べましたが、特に問題は見つかりませんでした。ロープ破断の原因は依然として不明です。ロープの年齢、保管履歴、使用履歴は特定できませんでした。切断箇所の表面には色の変化や色むらも見られず、繊維に熱損傷があった痕跡もありませんでした。

切断された部分は切り取られたというより、引き裂かれたように見えました。破断面の繊維の長さは中央が長く、外縁に向かって短くなっていました。繊維には熱損傷は見られませんでした。

一つの仮説として、ロープには機械的または化学的な損傷が事前にあった可能性があります。もう一つの仮説は、バッグの縁に鋭利な部分があり、それが切断の原因になった可能性です。しかし、検査では鋭利さが十分でないと判断されたため、これが確実な原因かはわかりません。

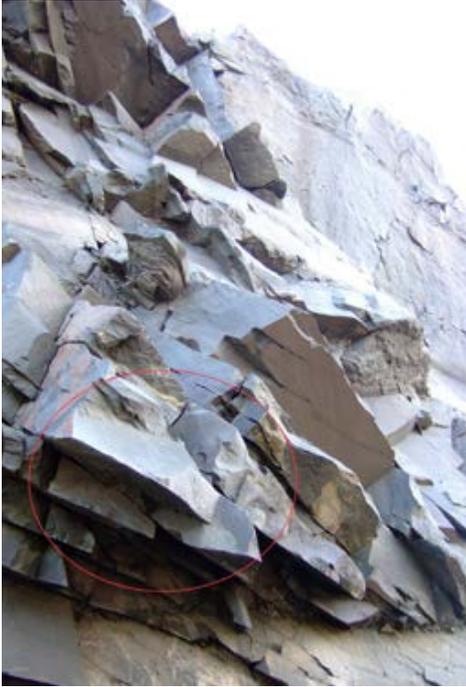
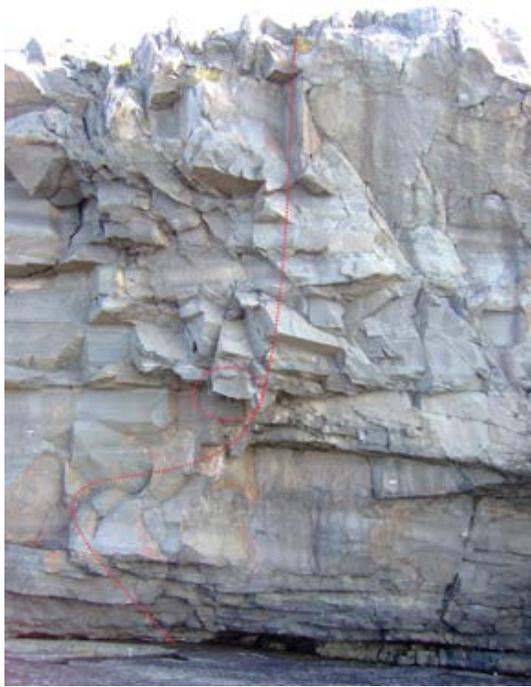
2008年6月、ヴァルドー

トップロープを使ってクライミング中のクライマーが、コントロールフォール（意図的に制御された落下）を行った際、振り子のようにスイングしました。その結果、ロープが鋭利なエッジに2〜3回こすれ、その直後に鋭く切断されました。クライマーは地面から2メートルの高さにおり、腕を捻挫した以外には負傷はありませんでした。

横方向の動きと単一点に加わった切断力がロープ切断を引き起こしました。

この事故に関するロープの写真はありませんが、以下の写真には岩場が映っており、鋭利なエッジは赤い輪で示されています。

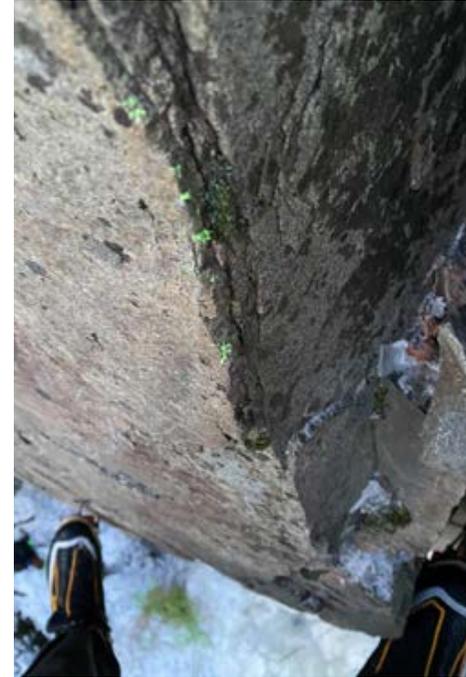
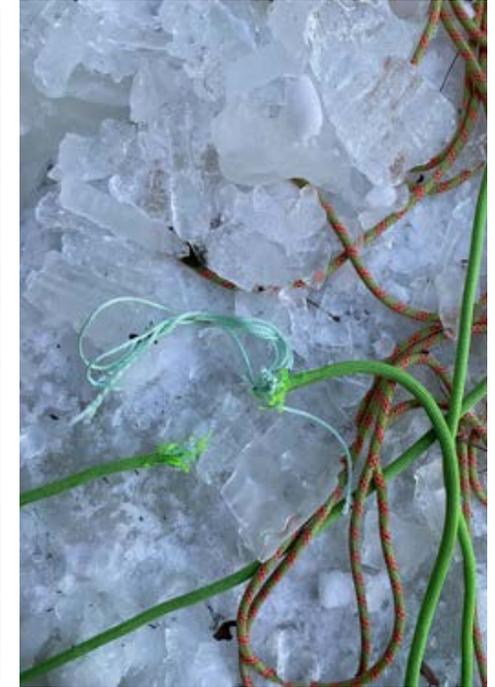
2021年1月、ジャクレフォス（リングコーレン）

ナチュラルプロテクションを使用したドライツースリング中に、リードクライマーのハーフロープのうち1本が鋭利なエッジにかかっていた。クライマーが落下した際、そのハーフロープが切断されましたが、もう1本のハーフロープが地面への墜落を防ぎました。

左の写真はロープを切断したエッジとロープ繊維の残骸（緑色）を示しています。右の写真は切断されたロープを示しています。

落下の映像では、ロープが鋭利なエッジに沿って動き、その動きの中で切断される様子が確認できます。このケースでは、ハーフロープの使用がより深刻な墜落を防ぎました。

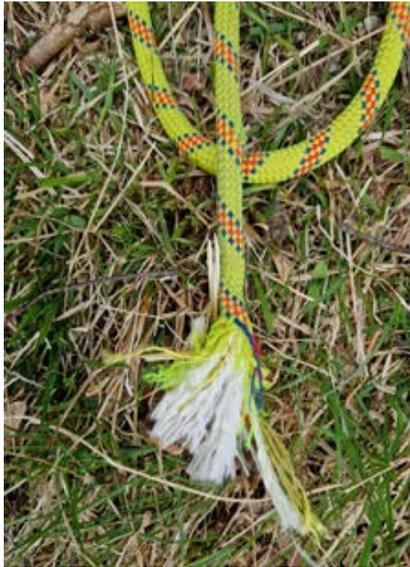
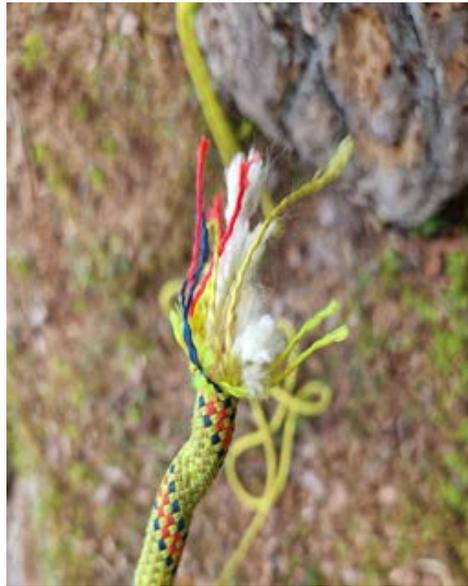
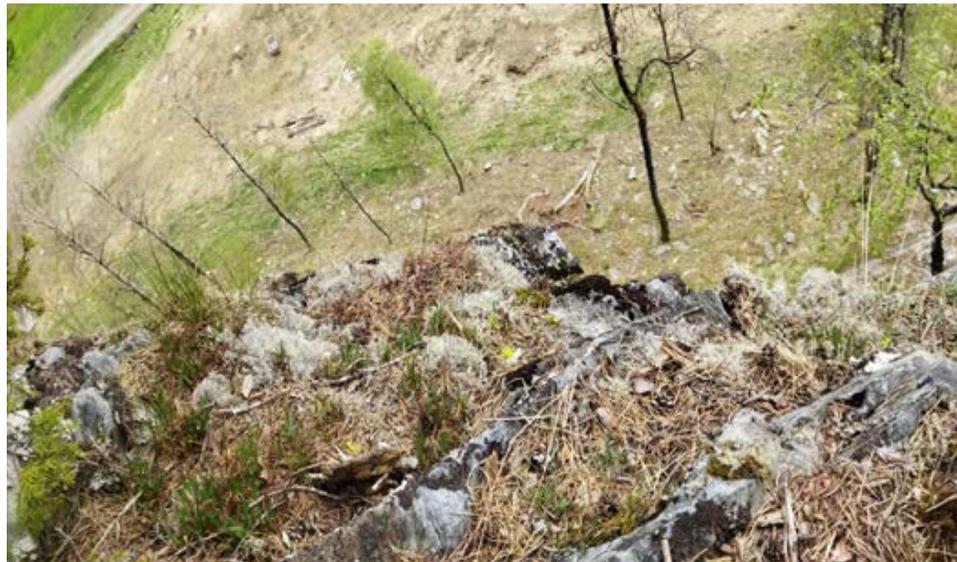
2023年5月、スタウブ（ヴォス）

指導下での懸垂下降中、ティーンエイジャーの生徒が飛び降りた際にロープがエッジに当たり、鋭く切断されました。張り詰めたロープがおそらく鋭利なエッジを横切って移動し、その結果切断されたと考えられます。生徒は12メートル落下し、背骨を骨折し、鎖骨を脱臼し、膝の靭帯を断裂する重傷を負いました。

エッジを飛び越えることでロープに大きな力がかかり、張力のかかったロープが鋭利なエッジに横滑りすると、きれいに切断されてしまいます。写真には、切断されたロープと現場の鋭利なエッジのいくつか映っており（ロープ繊維の残骸にも注目してください）、この事故に関する詳細な報告書が別途作成されています。

- ・指導付きの懸垂下降では、固定されたシングルロープを使用しないでください。2本のロープを使うか、ダブルで敷設されたロープを使用してください（多くの場合、上部で固定できます）。これにより冗長性が確保されます。1本のロープが切れても、もう1本が無事である可能性があります。また、荷重が半減するため、シングルロープよりも鋭利なエッジに対する耐性が大幅に向上します。
- ・懸垂下降を行う場所を調査し、鋭利なエッジがある場所を避けてください。
- ・固定されたシングルロープで懸垂下降を行う場合（ルート開発、メンテナンス、指導者作業など）、低伸縮性のロープを使用し、ロープが岩に接触している部分にはローププロテクターを装着してください。
