鋭利なエッジとロープの切断

この文書は、UIAAの正会員であるノルウェークラトレフォルブンド（NKF）/ノルウェークライミング連盟（NCF）がノルウェー語で作成した「Skarpe kanter og taukutt」の英語翻訳です。

この文書は、NKF/NCFとUIAAの安全委員会の協力により作成されました。

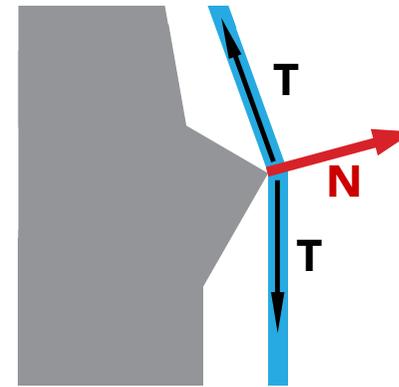
ロープが鋭利なエッジにかかると、そのエッジはロープに対して垂直な法線力 (N) を発生させます。同時に、その点にはロープの張力 (T) も作用しています。物理の授業をしっかり聞いていた方なら、ロープの張力が大きいほど、エッジからロープへの法線力も大きくなることは明らかでしょう。このメカニズムによってロープが完全に切断されるために必要な横滑り量は、ロープにかかる荷重によって異なります。

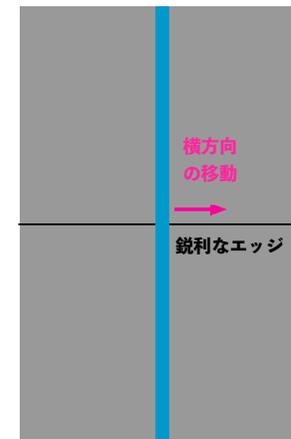
もしロープの同じ箇所が鋭利なエッジに沿って横方向に移動すると、法線力が作用して岩がロープに食い込み、まるでナイフで切断するようにロープが切れてしまいます。

荷重が大きいほどロープの摩擦力が増し、法線力が増加するため、切断までの滑走距離が短くなります。

エーデルリッド社の実験では、ロープ荷重を80kgから160kgに増やすと、切断が発生するまでの滑走距離が1/4に減少することが示されています。ロープの直径を太くすることで切断距離が多少増加する効果はあるものの、荷重に比べるとその影響はごくわずかです。これは、ロープの長さに対して垂直に作用する内部力です。

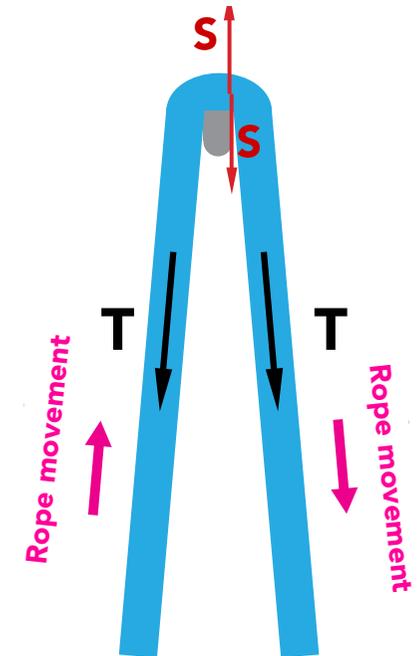
図では、荷重がかかったロープがカラビナに曲がっている場面が示されており、これは墜落時や支点からの降下時に起こる典型的な状況です。

ビレイシステムでは、せん断力が一般的に発生しますが、ロープが滑る金属部分に鋭利なエッジがあると非常に危険です。特に、ルート上に長期間設置されているカラビナは、繰り返しのローワダウン（下降操作）によって摩擦し、深い溝が形成されることがあります。この溝の中に鋭利なエッジができることがあり、これが大きなリスクとなります。こうした溝は、ルート上の最初や2番目のボルトに設置されているカラビナや、ロープが方向を変えるオーバーハングの下にあるカラビナに多く見られます。これらのエッジは、指で触っても鋭さを感じないことが多いですが、ロープが強い負荷を受けて引き込まれると、十分に鋭利でロープを損傷させる可能性があります。最悪の場合、ロープが完全に切断されることもあります。以下の写真に示されているカラビナは、2022年にピーチェンの岩場にあるルート「アロハ」から取り外された、恒久的に設置されていたスリングに付属していたものです。このカラビナには、ロープが損傷したり切断されたりするリスクが現実的に存在していました。
